平成16年新潟県中越地震におけるコンクリートブロック関連の被害について

古賀 一八（建築学会災害調査メンバー）

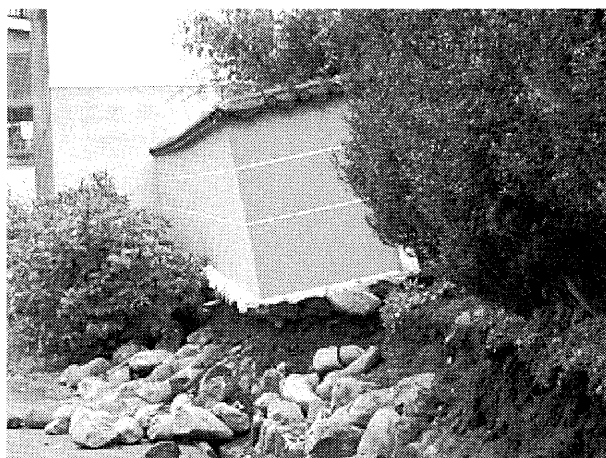
写真3-1 玉石基礎の崩壊による傾斜写真 写真3-2 セメントモルタルによる玉石組積基礎

写真3-1は小千谷市三仏生の寺院の塀で、玉石空積みしただけの基礎が崩壊し、傾斜した例である（ひび割れなどは見られない）。写真3-2は、同寺院の塀で、基礎の玉石がセメントモルタルで組積してあり、基礎も健全でコンクリートブロック塀のL部分にひび割れが入った被害のみのものである。縦筋は400ピッチ、控え壁2400ピッチ、笠木の瓦は一枚一枚ステンレスの針金で固定してあり脱落は無い。

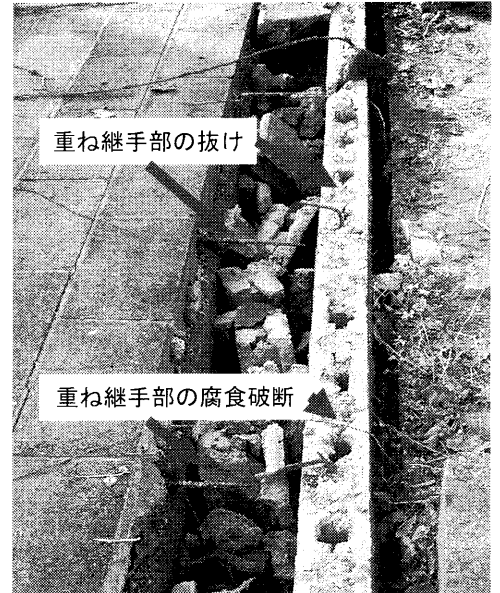
写真3-3は高さ1700、縦筋ピッチ800、控え壁なしで、基礎からのアンカー筋が縦筋と異なる位置にしかもブロック空洞部モルタル未充填のままに差し込んであるだけであった。さらに、縦筋は1段目のブロック内に差し込みモルタルが充填されていたが、抜け出していた。写真3-4は1段目で基礎からのアンカー筋と縦筋が重ね継手されており、しかも縦筋が腐食し破断しているのが見られた。写真3-5は笠木がモルタルのみで積んであり、笠木が脱落した例である。

写真3-4 鉄筋腐食例（長岡）

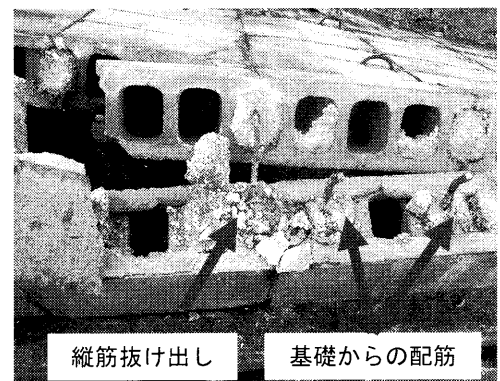
写真3-3 基礎からのアンカー筋不良（十日町）

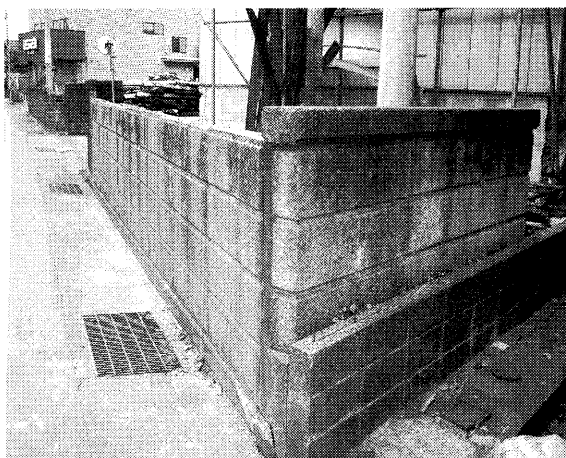
写真3-5 笠木の脱落例（小千谷）

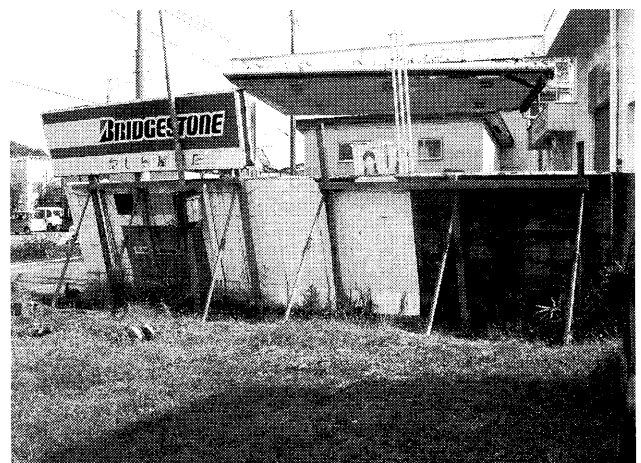
今回の調査で危惧されたのは、ガソリンスタンドの塀の多くが、高さ2000~2900で控え壁なしまたは軽微なRC造の控え柱付きのコンクリートブロックが用いられており、今回のどの調査地域でも転倒や傾斜が目立った（写真3-6）。

写真3-6 ガソリンスタンドの塀（堀之内町）

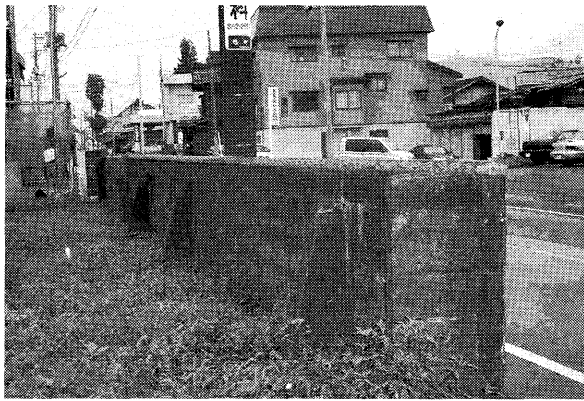
健全なコンクリートブロックの例として、写真3-7は、控え壁ピッチが4800>3400ではあるが、縦筋ピッチが400であり、倒壊しなかった例である。写真3-8は200×500×120の化粧コンクリートブロックで3年前に施工された塀で健全な例である。高さ2000、控え壁3000ピッチ、縦筋800ピッチである。

写真3-7 健全なコンクリートブロック塀の例(十日町)

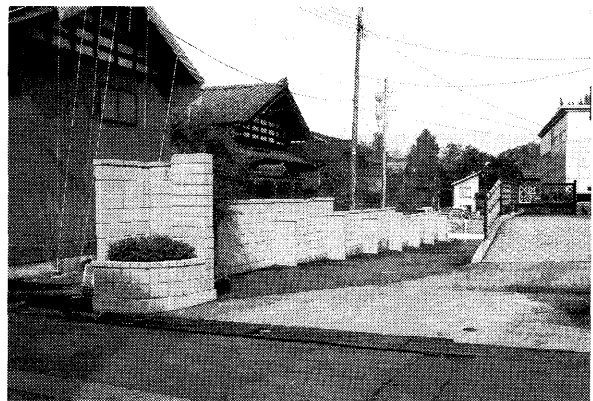
写真3-8 健全な化粧コンクリートブロック塀の例(十日町)

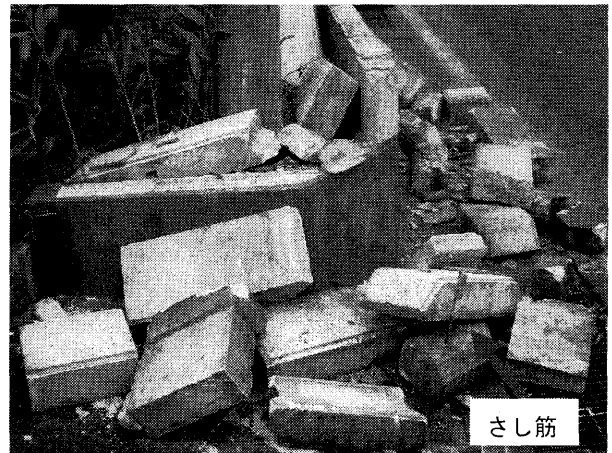
今回の調査で倒壊の程度が最も多かったのは、大谷石をはじめとする天然石を用いた組積造の塀である。学会規準の「組積造設計基準・同解説」では、基本的には地盤面からの高さ1400以下で、縦筋はΦ13以上の鉄筋で900ピッチ以内に補強することとしている。高さ1.1m(3段積み)ではだぼ・かすがい使用可能としている。今回調査した範囲では組積造の塀は4箇所あり、全てが倒壊していた。写真3-9の様に、300×900の大谷石や花崗岩が3~4段で基礎からのアンカー筋が無いが、長さ120mmのさし筋1本のみで補強されていた。

写真3-9 倒壊した組積造の塀(小千谷)

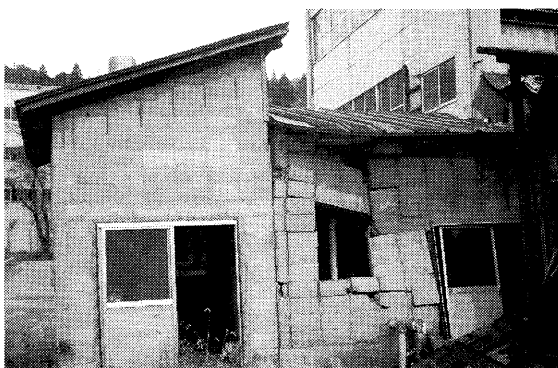
調査地域の中で補強コンクリートブロック造2棟、コンクリートブロック帳壁3棟を調査した。補強コンクリートブロック造の被害例として写真4-1に示したようにRCの臥梁が無い機械室の面外方向へのぎ屈が見られた。同場所から100mほど離れた倉庫ではRCの臥梁が設けられており、ひび割れなども見られなかった(写真4-2)。

写真4-1 CB造崩壊例(小千谷)

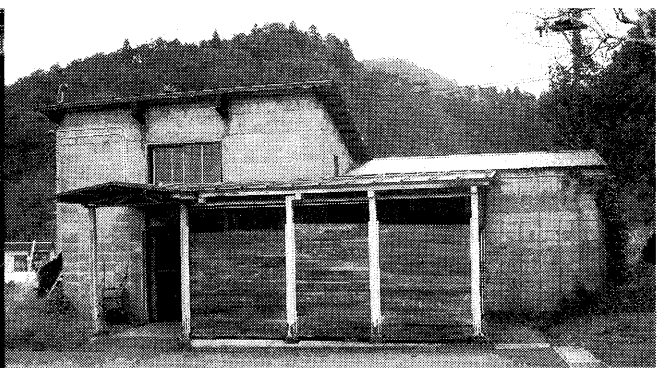
写真4-2 CB造健全例(小千谷)

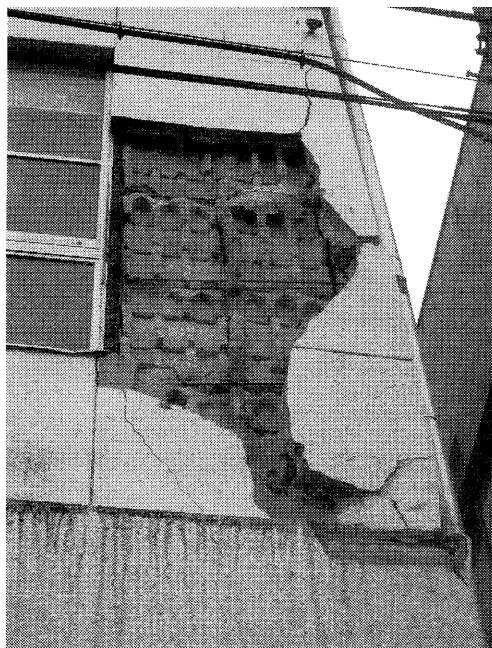
写真5-2は、3階建て商業ビルS造の構面外に設けられたもので写真のような被害例が見られた。

軽量コンクリートブロックの上に厚さ40mmのモルタルが塗られ、ブロックの配筋は丸鋼、横筋600ピッチ、縦筋400ピッチ、縦目地突き付け、横目地モルタル目地であった。ブレースは見られず外観上2、3Fの開口部周りの帳壁のせん断破壊が多々見られたが、目立ったサッシ枠の変形、ガラスの破損などは見られない。内装は合板の上にクロス張りで、写真5-3に示したように1F室内の内装はずれ、しわなど見られなかった（層間変形角は1/200以下と推定される）が、2、3Fはブロックに押し出される形で面外方向に合板が変形している箇所が見受けられた。家具の転倒については、1Fの背の高い食器棚が転倒し、3Fでは箆笥のほとんどが転倒したとのことであった。調査を行った10月30日には営業を行っており、この程度の被害で収まったのは、コンクリートブロック帳壁が破壊したことにより、多少なりとも地震のエネルギーを吸収したからではないかと思われる。

写真5-2 S造構面外CB帳壁の損傷例

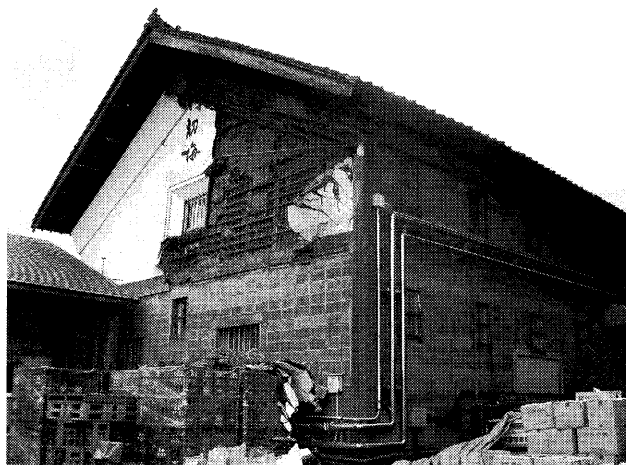
コンクリートブロック帳壁はRC造やS造の構面内に設けられたものは目立った被害は見られなかった。写真5-1の建物は、S造の工場の構面内の帳壁としてコンクリートブロックが用いられており、コンクリートブロックにはひび割れや面外方向の変形などの変状は見られなかった。しかし、一部2F妻壁が土壁であり、土壁の上に木下地を釘止めし、ラスモルタル塗りの上に漆喰仕上げとなっていた。土壁に使用した藁が腐食し、固定度の悪いラスモルタル毎脱落している。

写真5-1 構面内のCB帳壁

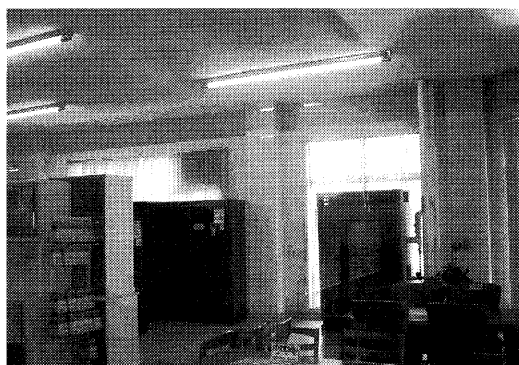
写真5-3 室内の状況
